**DIAGNÓSTICO DE LAS PATOLOGÍAS ESTRUCTURALES DE LA  
INSTITUCIÓN EDUCATIVA LA JULITA, DEL MUNICIPIO DE PEREIRA,  
RISARALDA**

**UNIVERSIDAD LIBRE SECCIONAL PEREIRA  
FACULTAD DE INGENIERÍAS  
INGENIERÍA CIVIL  
PEREIRA  
2018**

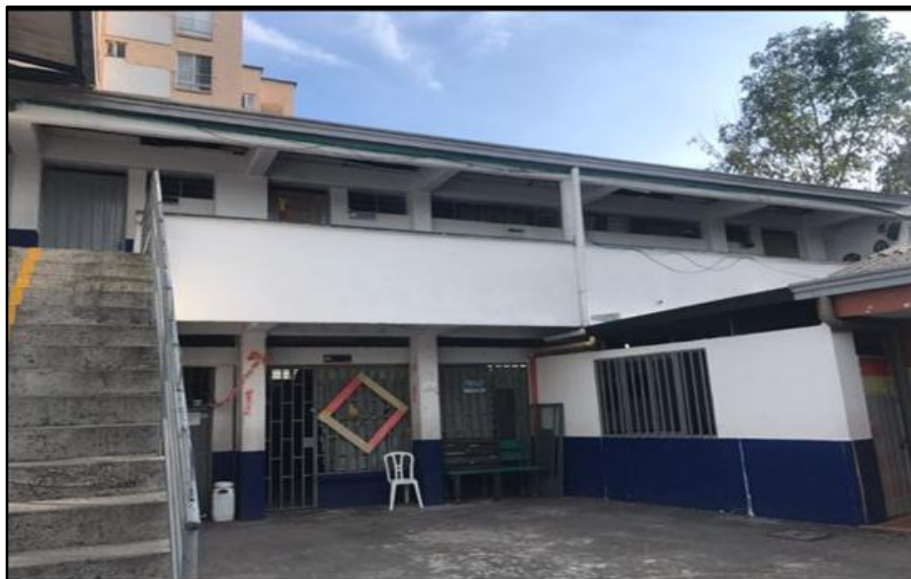
Figura 5. Módulo dos

En el segundo módulo a simple vista se nota que fue remodelado, donde se evidencia que sus elementos estructurales son muy diferentes al módulo número uno.

Esta edificación cuenta con 6 columnas de la siguiente dimensión 30 cm \* 40 cm en concreto reforzado, las columnas están a una distancia de 5 m entre ellas, esta estructura cuenta con una viga de amarre longitudinal y una transversal cuenta con Steel- Deck, techo en eternit y perlinería metálica de 22cm \* 8 cm.

Se realiza el mapeo en las columnas del primer piso con el FERROSCAM y arroja el siguiente resultado de varillas verticales con un promedio de diámetro de 1 ¼", y el diámetro de las varillas horizontales o "flejes" están a cada 20 cm con un diámetro de 5/8" promedio y en el mapeo de las columnas del segundo piso el resultado promedio de los diámetros de varillas verticales es de 1 ¼" y el diámetro de los flejes de 5/8".

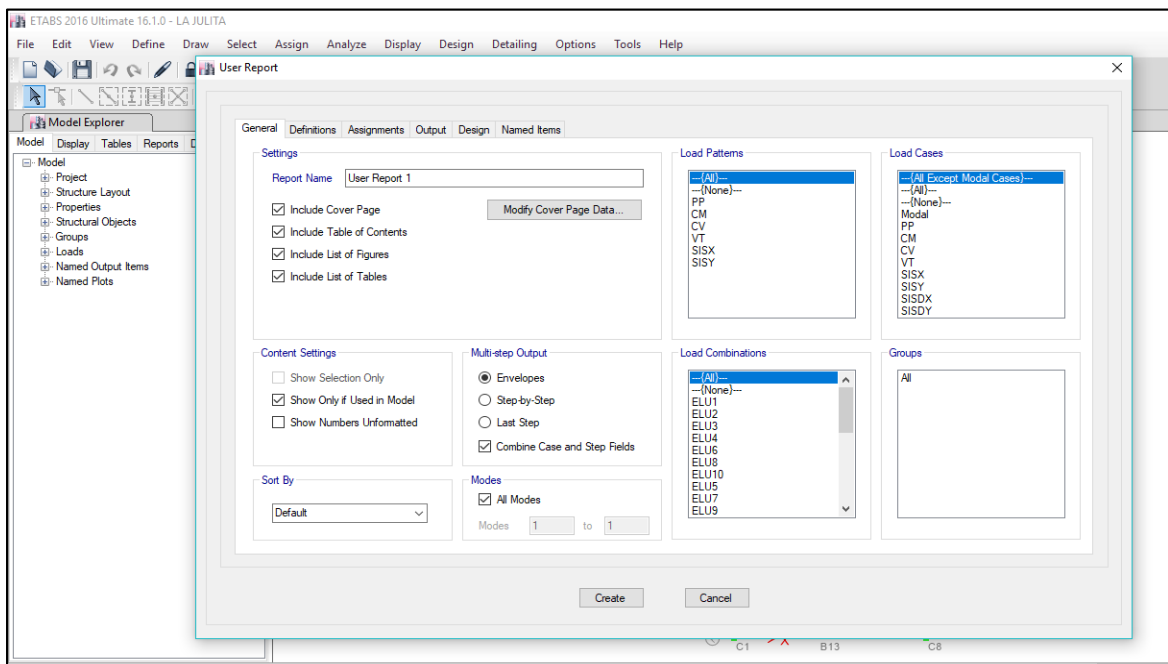
Figura 16. Imagen 9. Reportes estado de la estructura existente.

A continuación, se muestran los reportes sacados del ETABS donde se evidencia claramente que la estructura existente se encuentra en riesgo estructural.
